Baugrundsanierung 1980-82

Stadtkirche Melsungen Baugrund-Sanierungsarbeiten

Zeichnungen, Bestandsaufnahmen vor Ort, Bilder und Texte vom Geschichtsverein Melsungen: Kurt Maurer, Adam Schmidt-kunz, Herbert Simon, Dr. Dieter Wolf, Paul Dietzler. *Ergänzungen und Eintragungen 2019 Siegfried Pietrzak.*

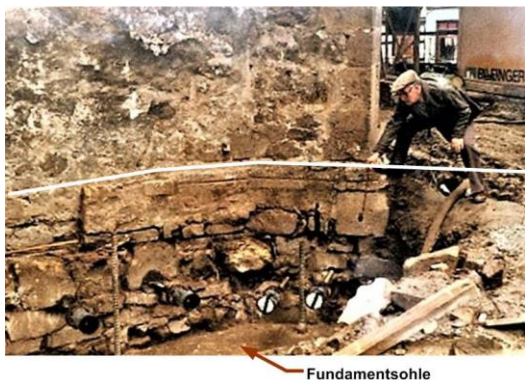
Ob man bei dieser Bauweise von Fundamenten aus heutiger Sicht sprechen kann? Auf dem Bild sieht man schon die Schraubenanker für die Streichbalken.

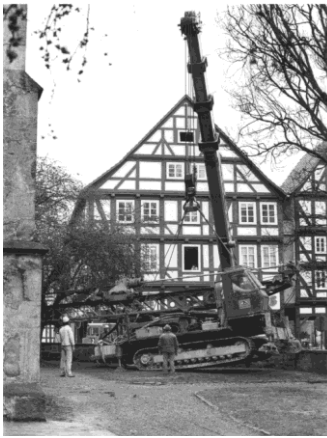
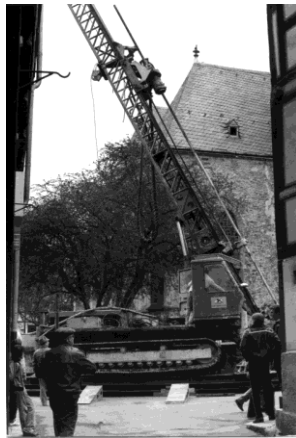
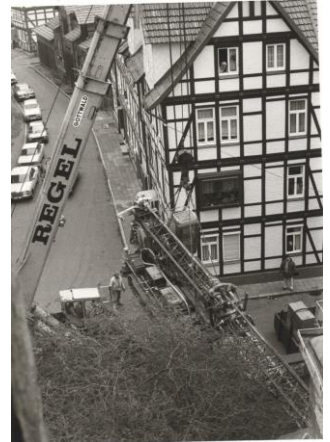
4. Angefangene Vorarbeiten zur Sanierung

Probebohrungen und Injektionen bis zu 6 m Tiefe

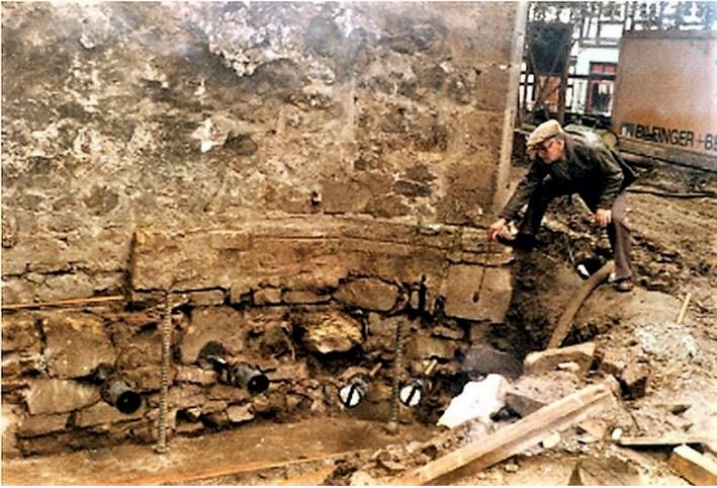
Grundfundamente in einem sehr schlechten Zustand

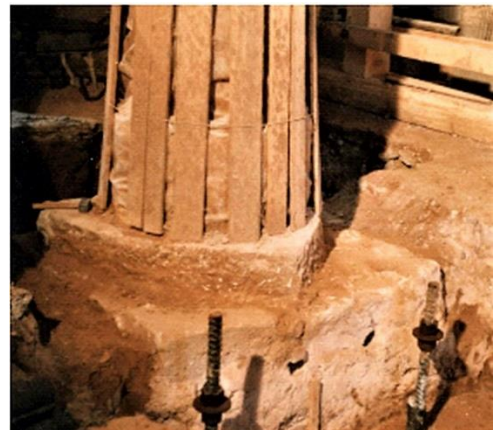
Freigelegte Grundfundamente der Säulen
viereckig rund dreieckig
